## รูปแผนที่และรูปถ่ายพื้นที่ดำเนินงาน

ปรับปรุงคลองส่งน้ำ ๒๑L-RMC พร้อมอาคารประกอบ (ระยะที่ ๓) เพื่อบรรเทาอุทกภัยจังหวัดเชียงใหม่  
ฝั่งตะวันตก โครงการส่งน้ำและบำรุงรักษาแม่แตง

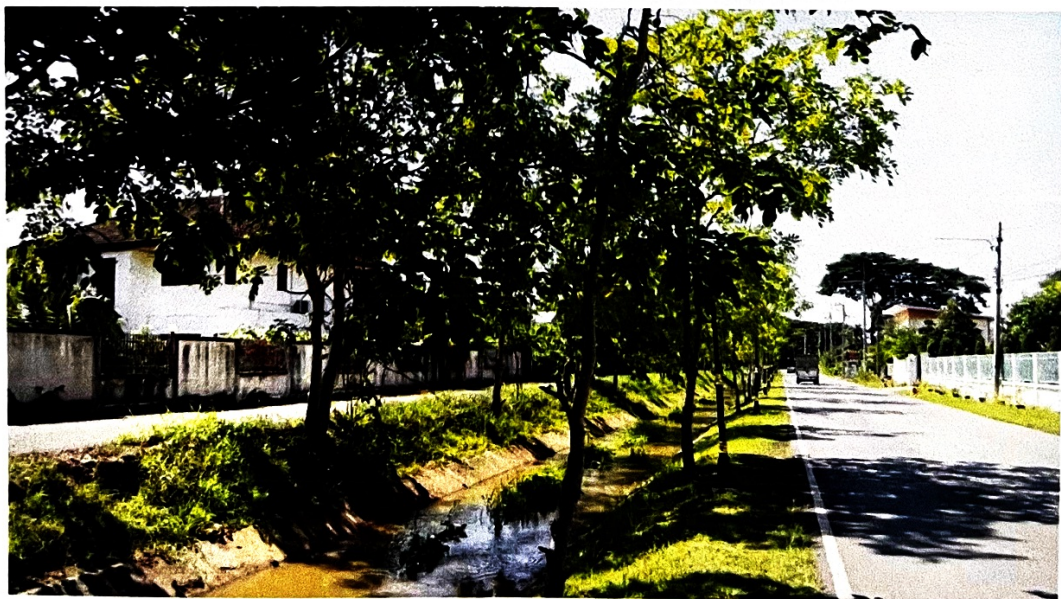
รูปต้นไม้บริเวณชานคลองที่กีดขวางการปฏิบัติงานปรับปรุงคลองส่งน้ำ ๒๑L-RMC
